# MANUALE

## PER IL RECUPERO DEL PATRIMONIO ARCHITETTONICO E DEL PAESAGGIO DEL GAL VALLI DEL CANAVESE

### VOLUME 2

*Elementi costruttivi*

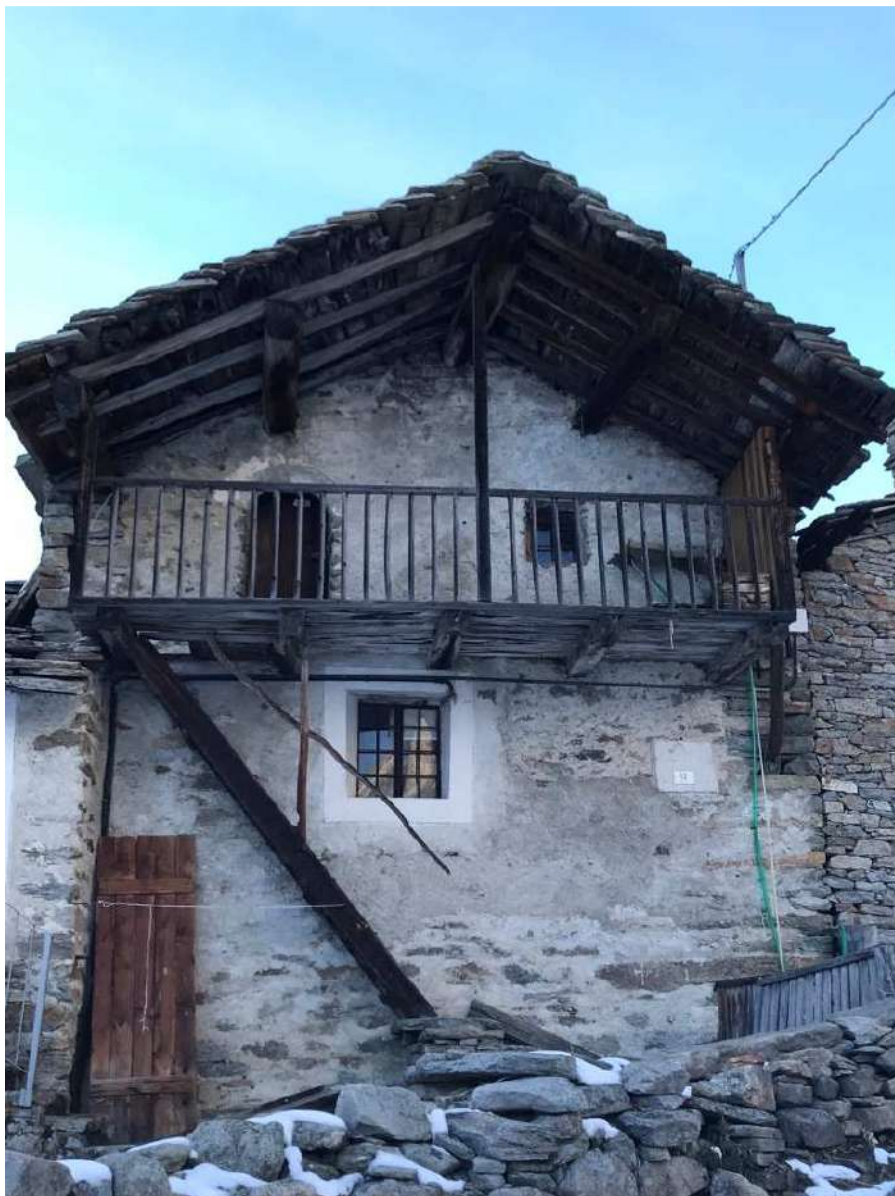
Figura 9: sporto frontale del tetto – Ceresole Valle Orco

Nelle borgate della Valle Orco è stato riscontrato anche l'utilizzo della capriata per realizzare e sostenere lo sporto della copertura sulla facciata principale: in questi casi il colmo è retto, appunto da una capriata lignea, costituita da puntoni, catena che poggia sulla struttura muraria, e monaco che funge da supporto e sostegno alla trave di colmo nonché da elemento di congiunzione tra i due puntoni.

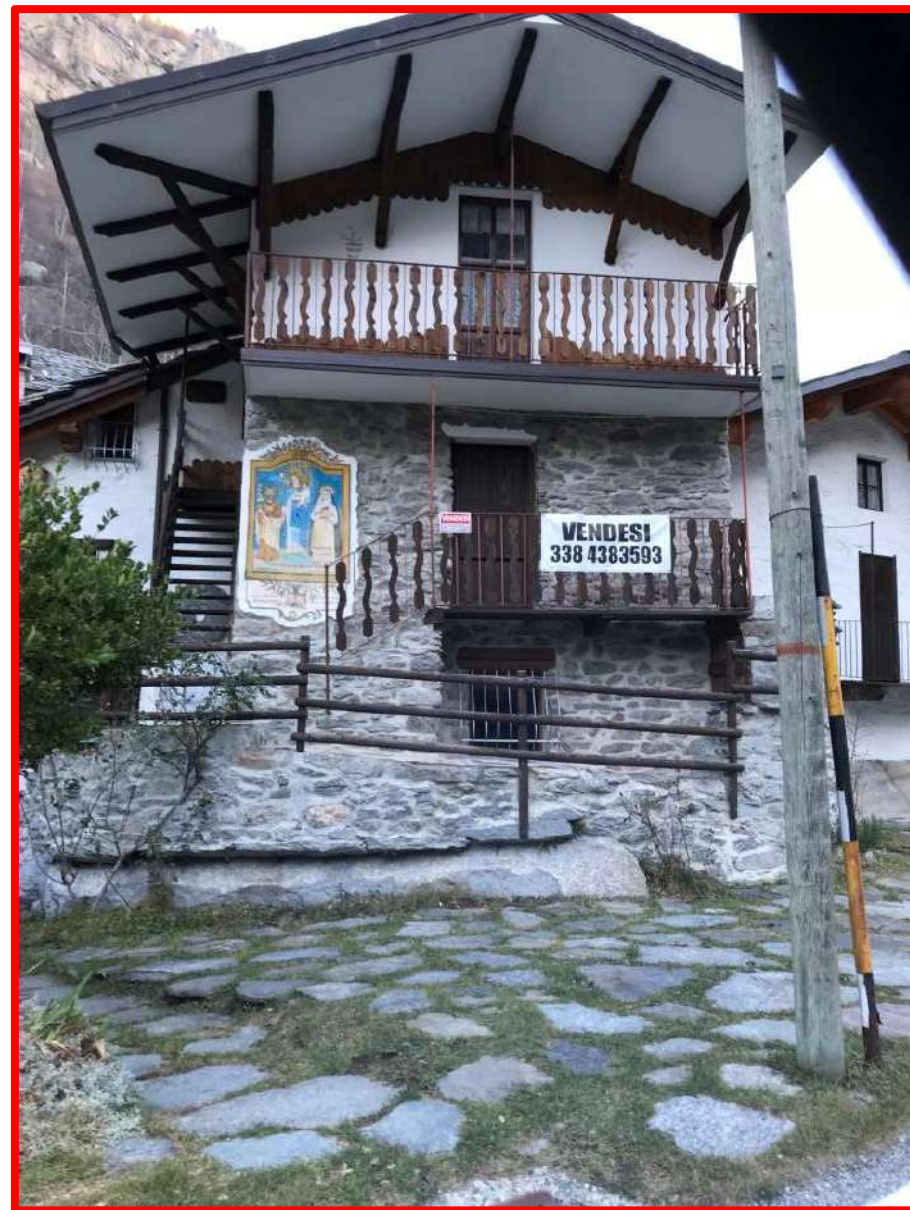
Figura 28: intradosso della copertura intonacato sconsigliato, da valutare anche lo sporto laterale.

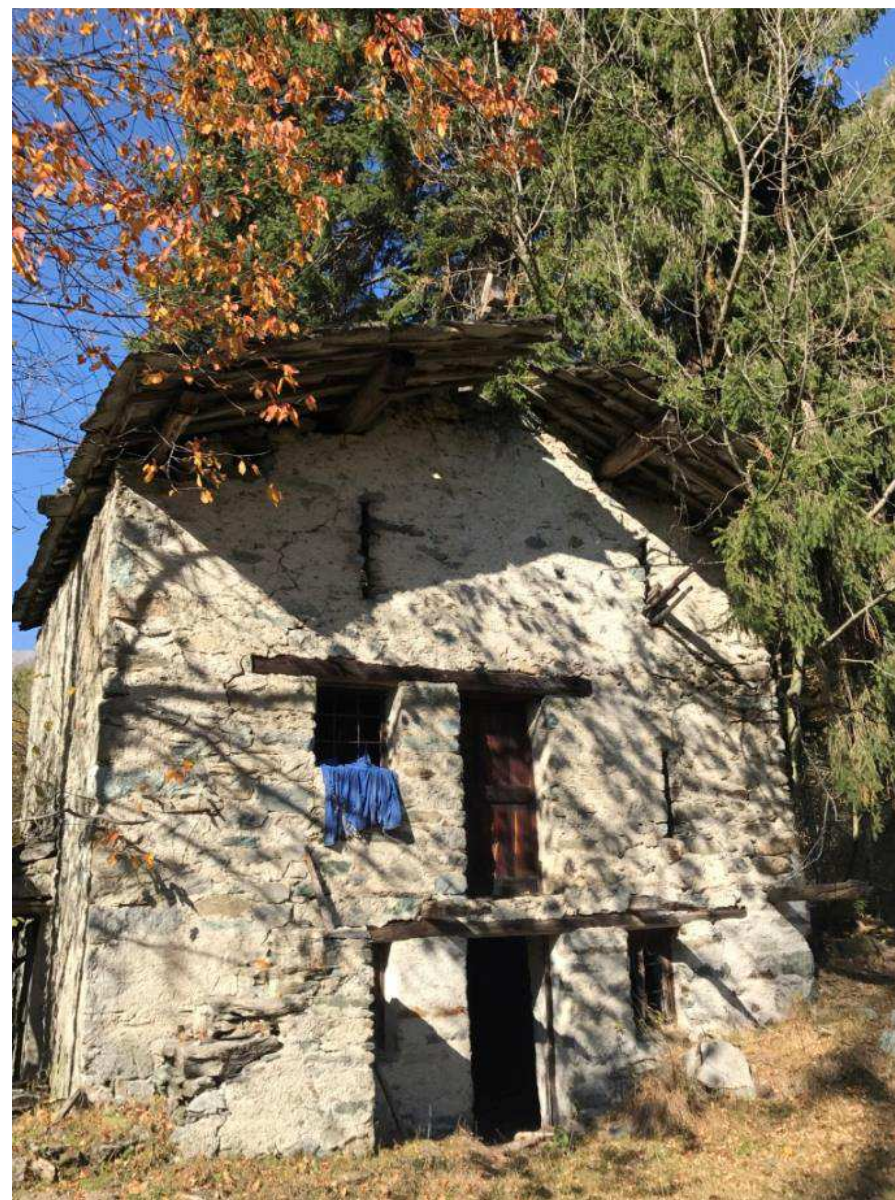
Figura 42: architrave ligneo passante sopra porta e finestre

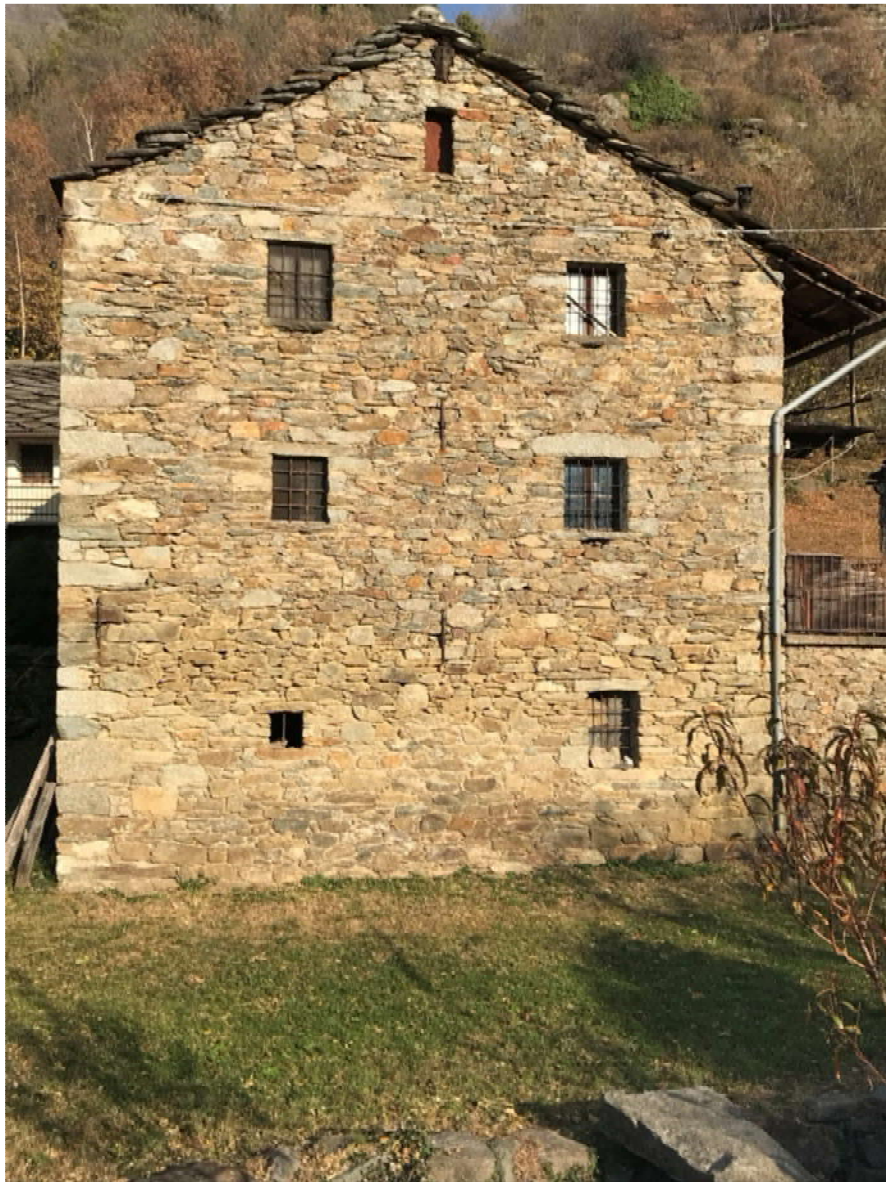
Figura 69: pietra a spacco, corsi irregolari, con scaglie in pietra e ammorsamento angolare

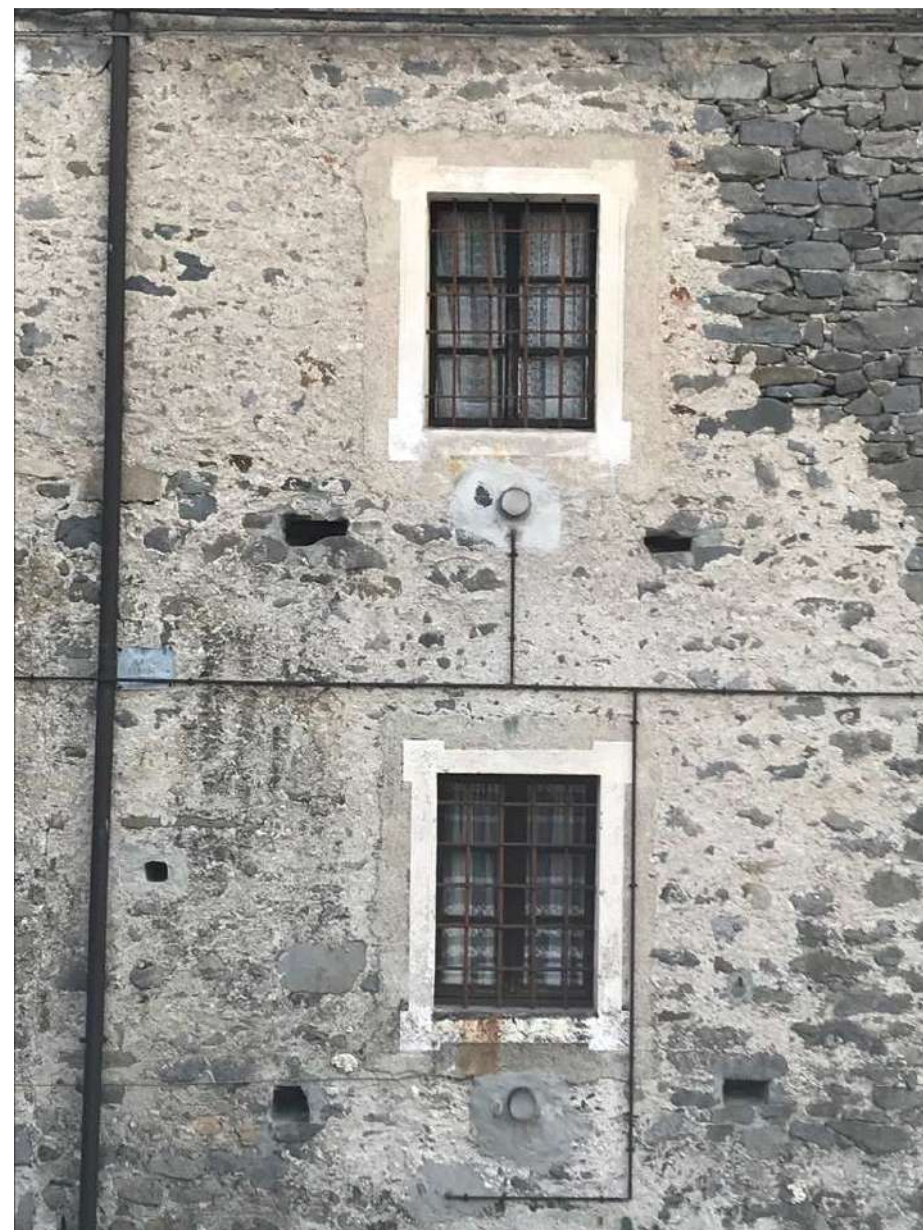
Figura 72: muratura a corsi irregolari con seppe e scaglie in pietra; posa orizzontale - Brosso

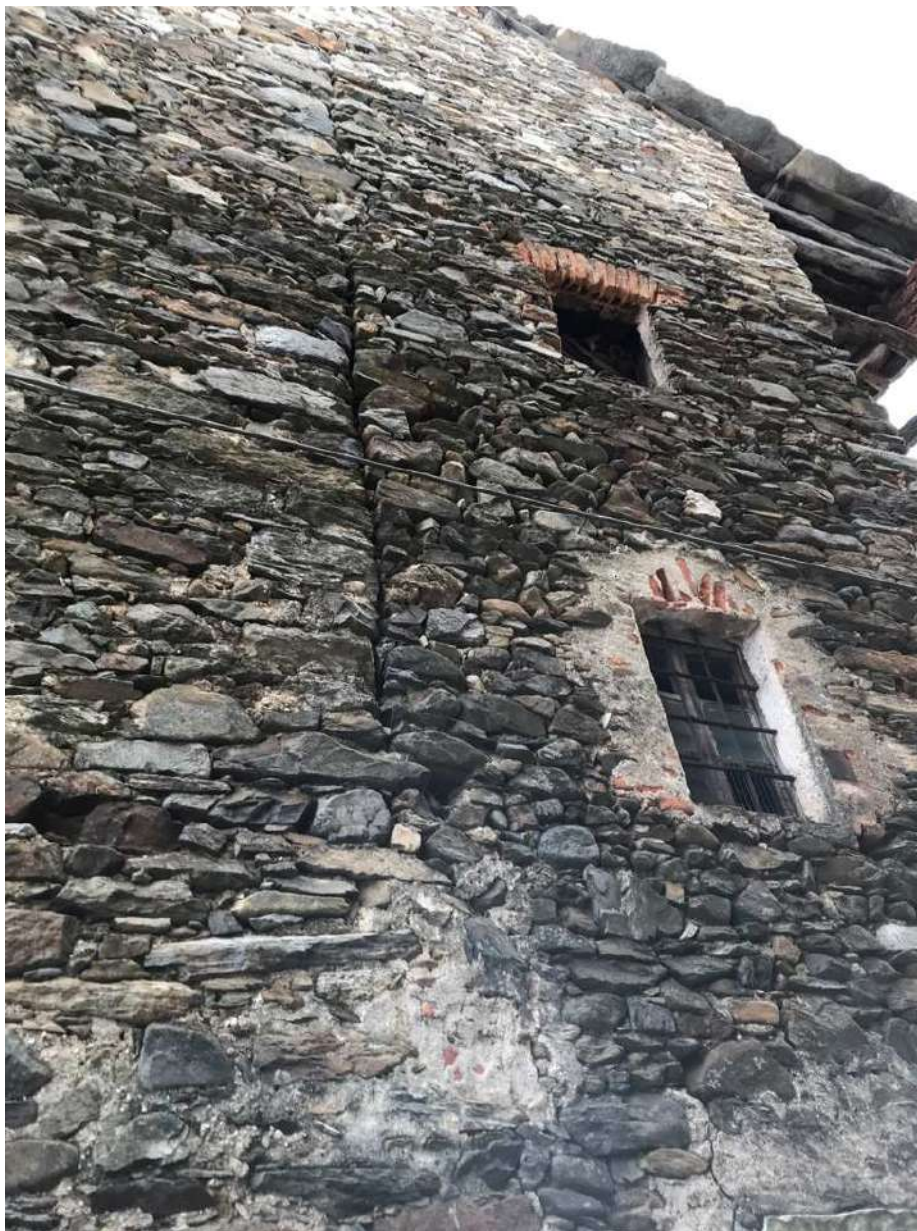
Figura 73: corsi irregolari con posa orizzontale/verticale, scaglie, parzialmente intonacata Meugliano

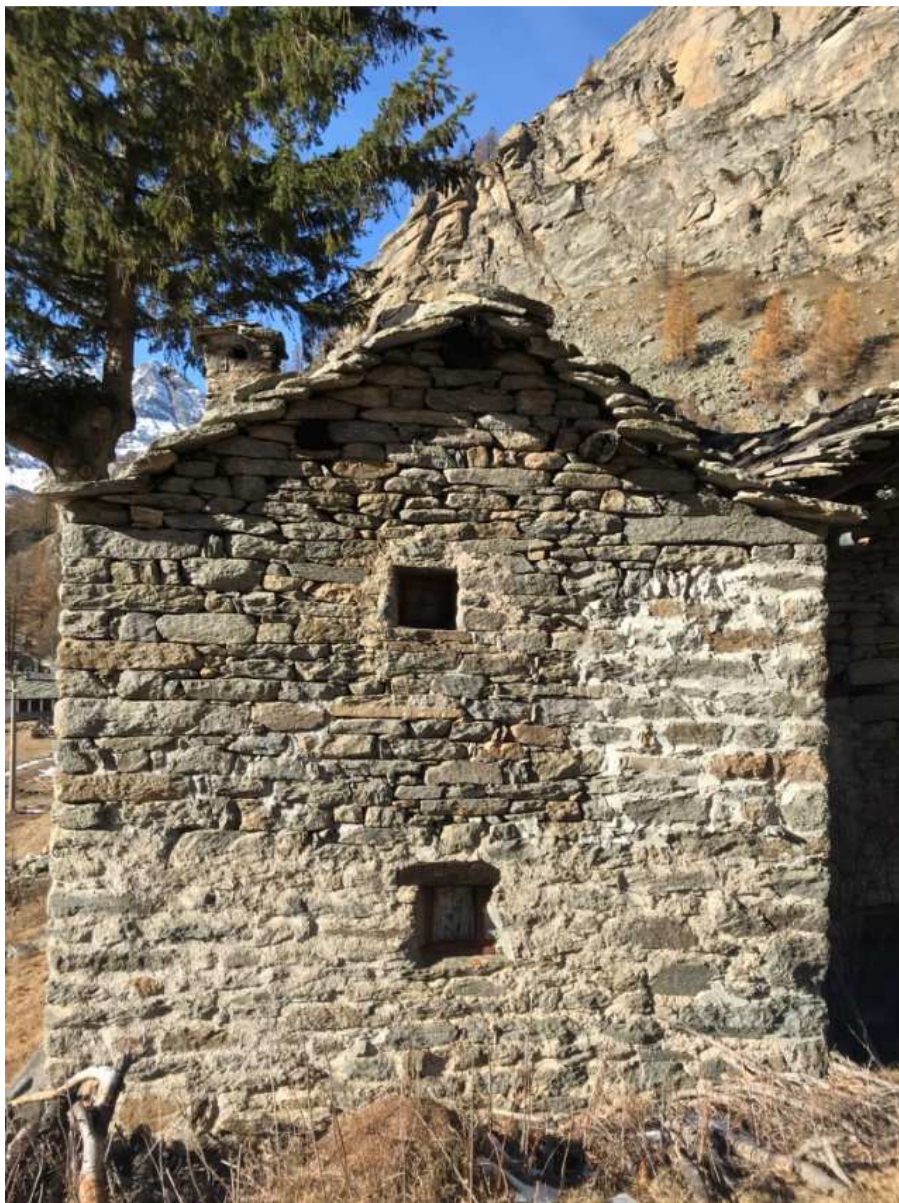
Figura 76: corsi orizzontali ed elementi squadrati

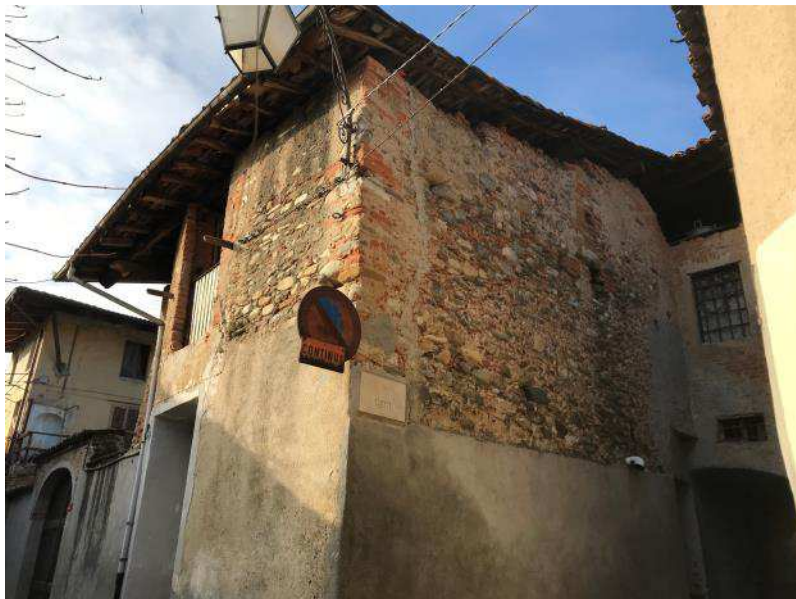
Figura 89: muratura in pietrame con ricorsi in laterizio

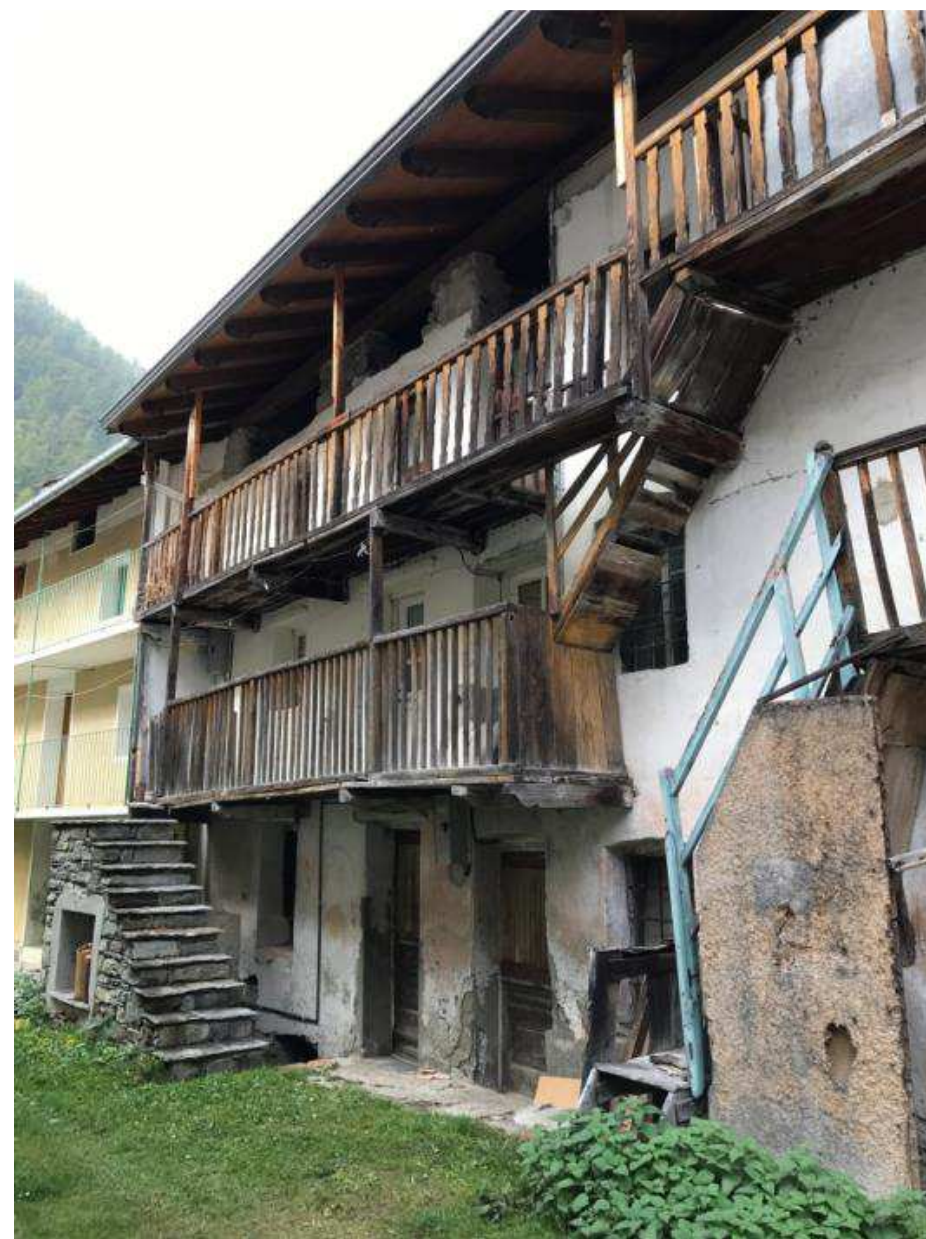
Figura 92: scala in pietra intonacata e ringhiera metallica

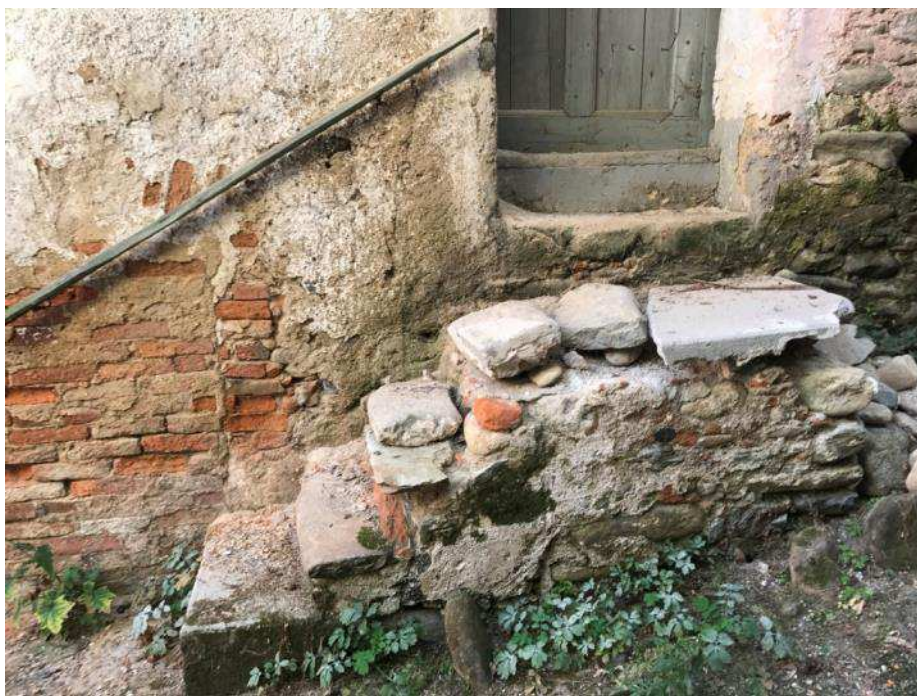
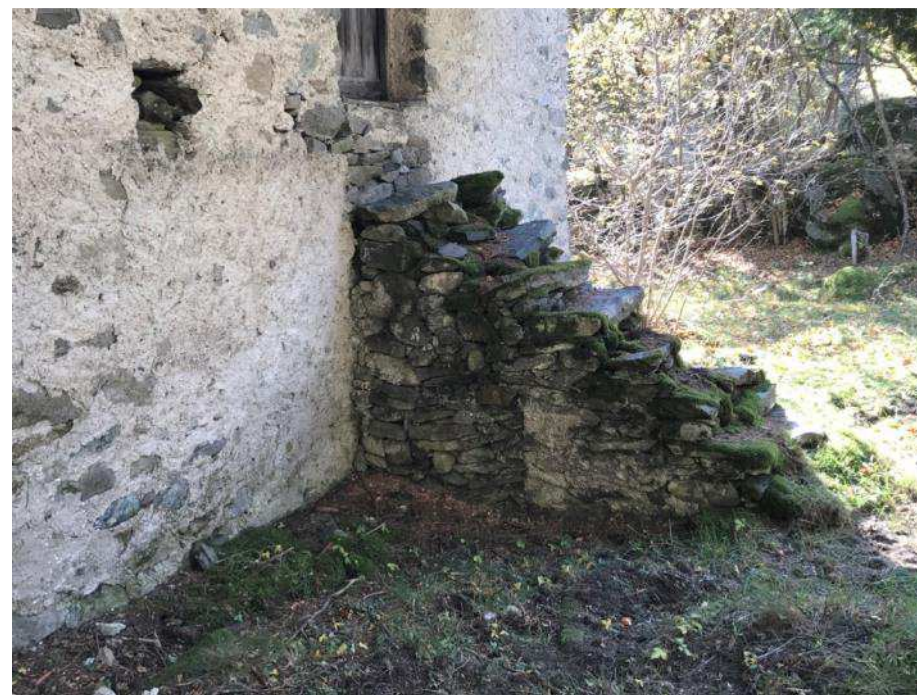
Considerando la posizione esterna e la loro esposizione alle intemperie, le scale sono un elemento su cui si riscontrano facilmente fenomeni di degrado.

Nelle scale in pietra è facile riscontrare la mancanza di elementi, piccoli crolli, presenza di vegetazione infestante, distacchi tra intonaco e laterizio. Nelle scale in legno si riscontra la mancanza di alcuni elementi e fenomeni di marcescenza anche avanzati del legno

Le scale esterne rappresentano un elemento caratterizzante dell'architettura rurale piemontese. Come criterio generale di intervento è consigliabile mantenere i materiali tipici della tradizione, non sostituendoli con altri di diversa forma e materiale. Prima di procedere ad eventuali interventi di manutenzione o riparazione è necessario, comunque, analizzare le cause del degrado al fine di eliminarle. Analogamente deve essere effettuata un'indagine preliminare per valutare eventuali fenomeni di dissesto e sconnessioni tra la muratura e i diversi elementi della scala.

È opportuno procedere, quindi, ad una valutazione preliminare per il recupero ove possibile degli elementi esistenti e la loro eventuale sostituzione e/o integrazione: per gli elementi lesionati o danneggiati si potrà procedere ad una loro preparazione al fine di assicurarne di nuovo la funzionalità. In presenza di elementi lignei o lapidei irrimediabilmente compromessi e non più recuperabili, si procederà ad una loro sostituzione con elementi di analogo disegno, materiale e lavorazione.

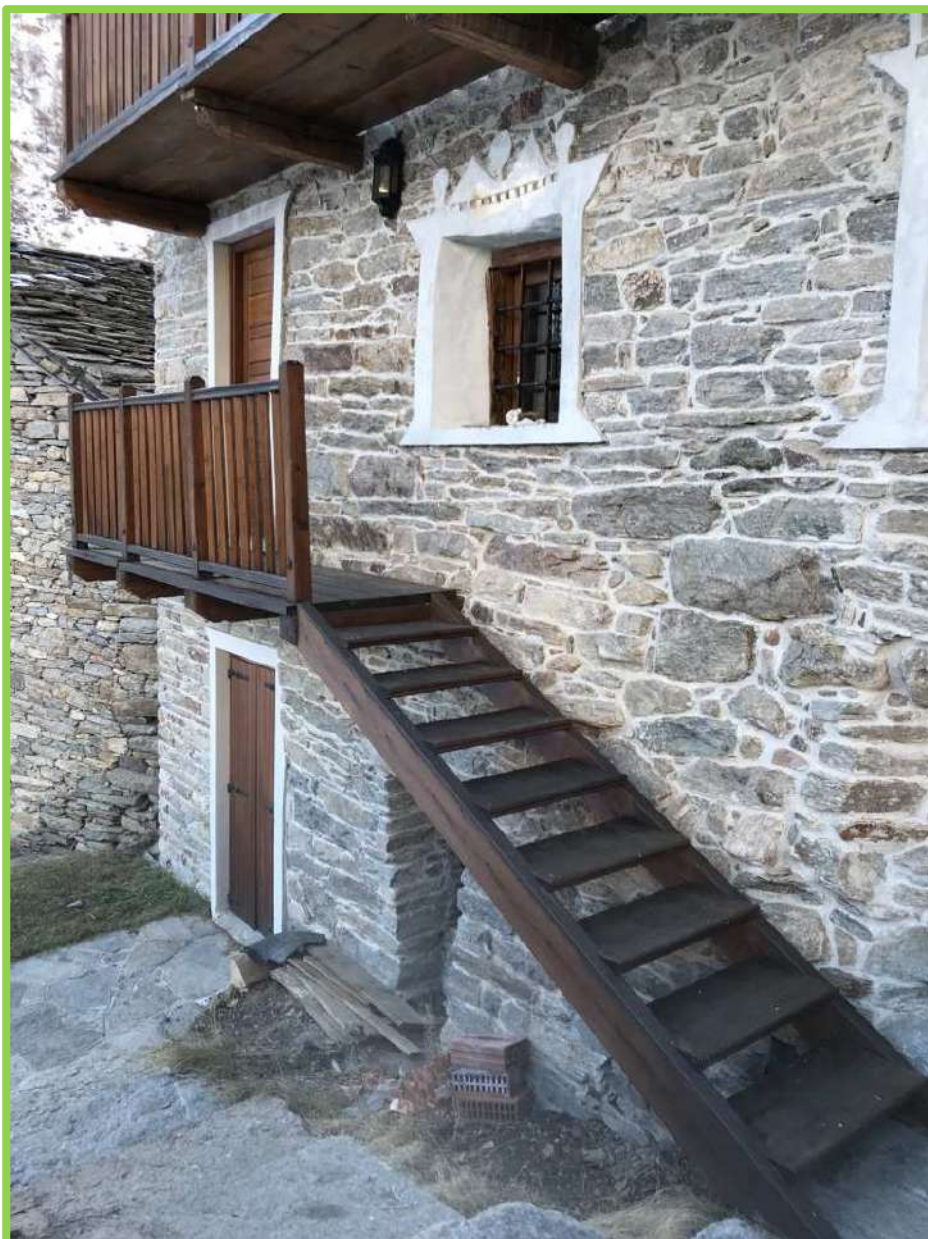
Figura 93: scala in calcestruzzo e pedana lignea

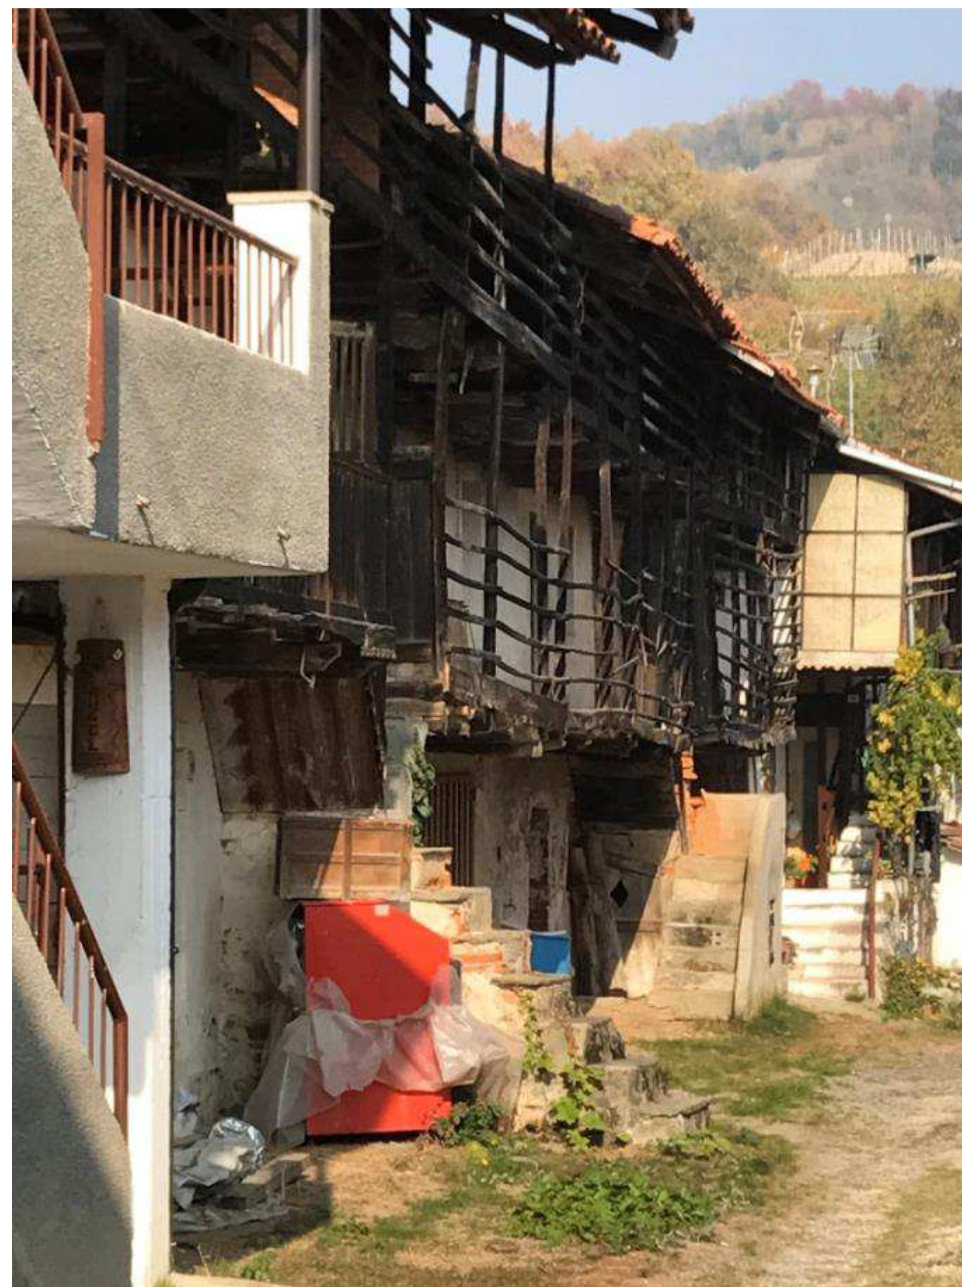
Figura 101: ballatoio chiuso

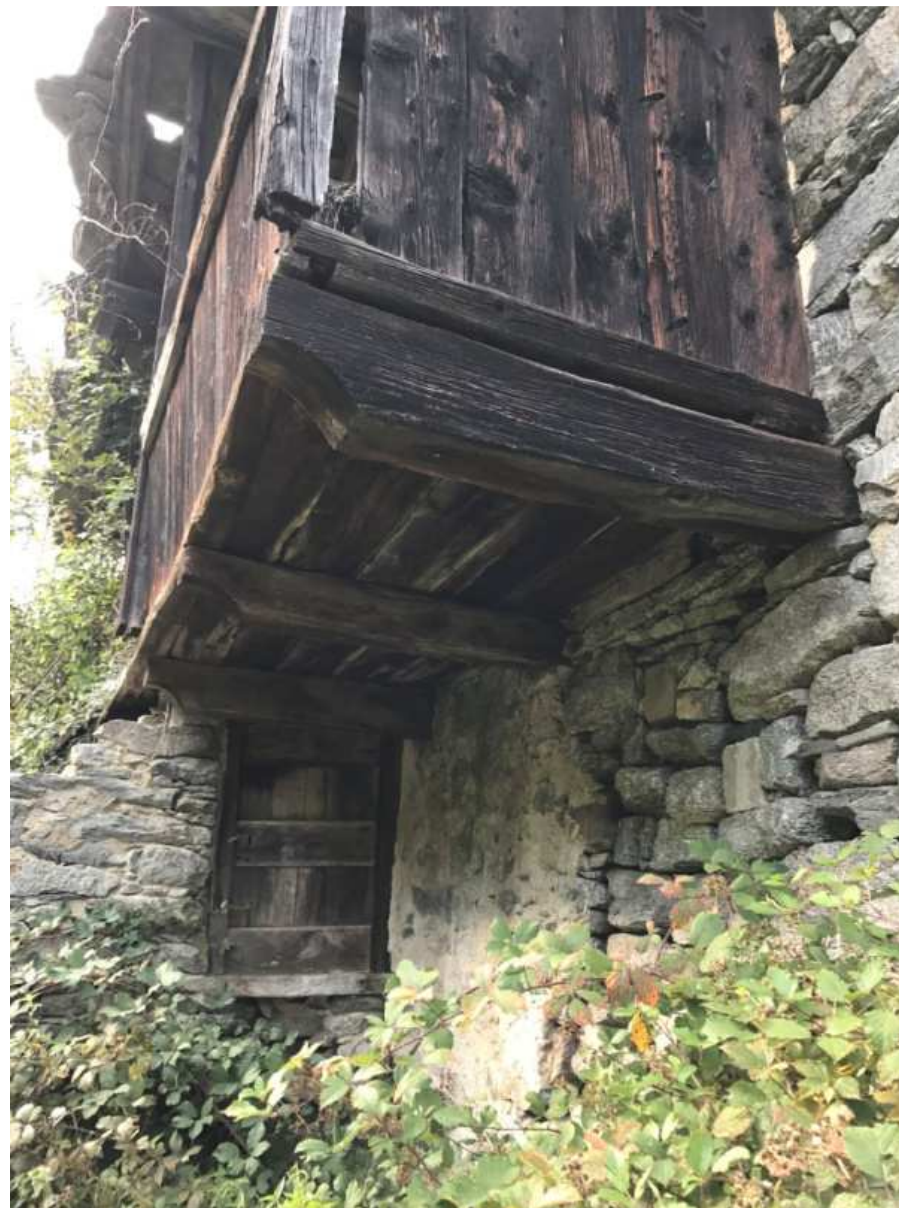
Figura 103: particolare dell'aggancio travi - muratura-ballatoio

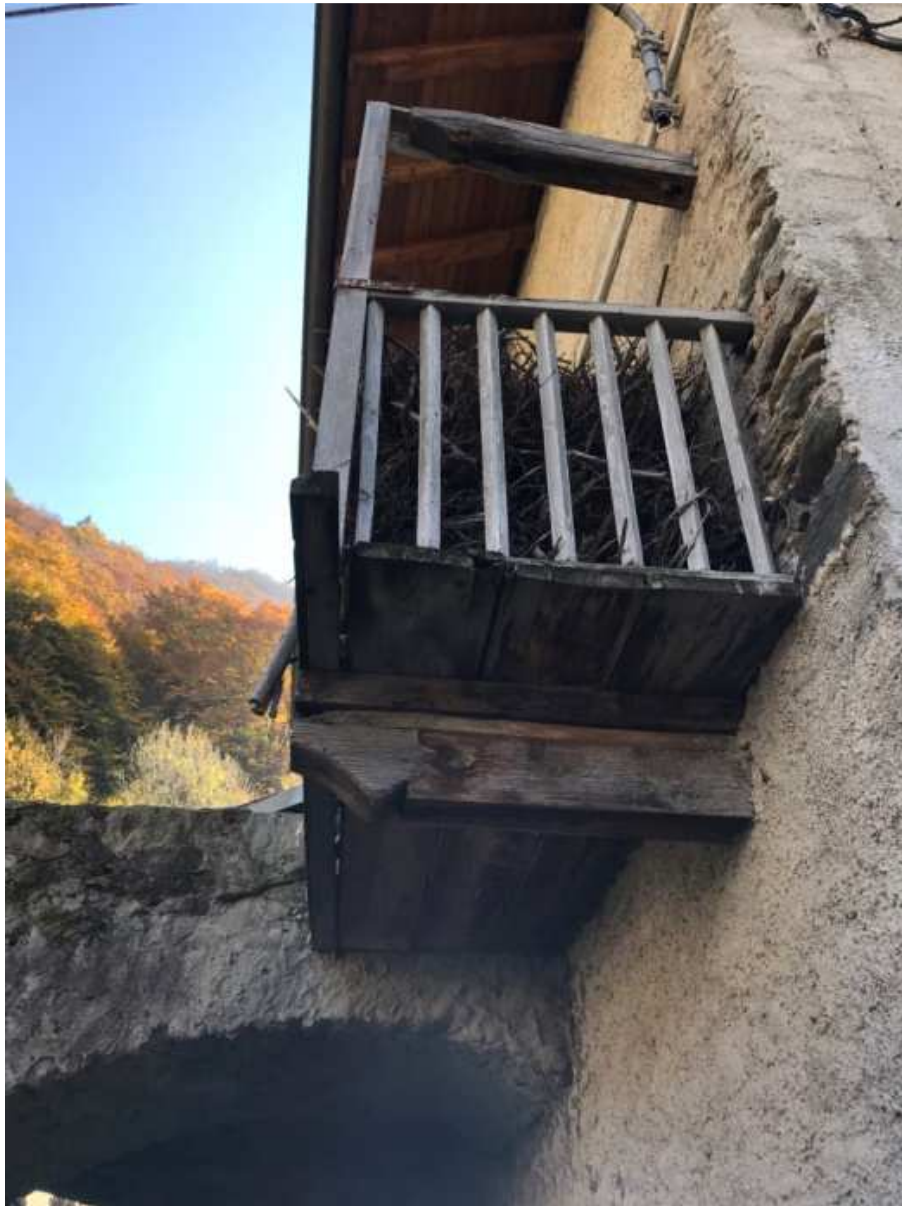
Figura 104: particolare dell'aggancio ballatoio-muratura-travi

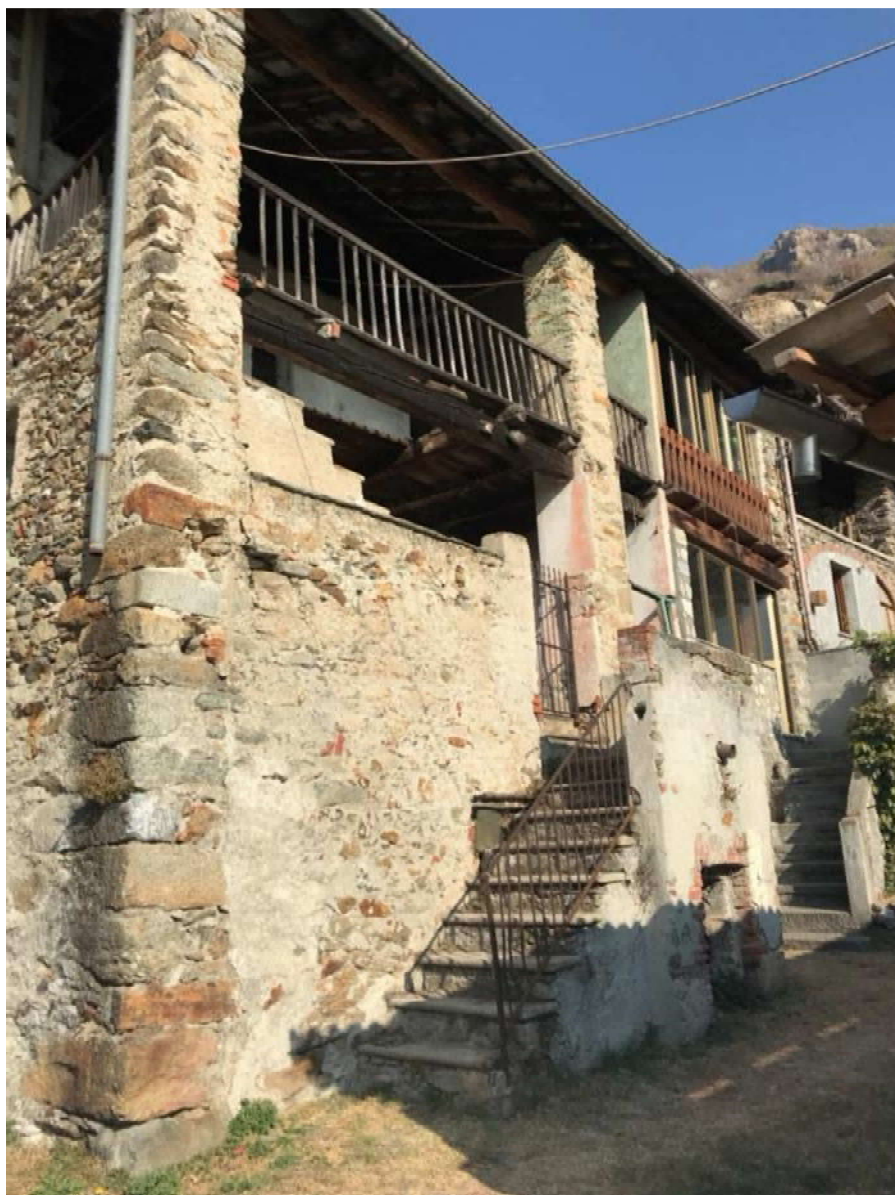
Figura 105 loggiato con piano terra chiuso da muratura

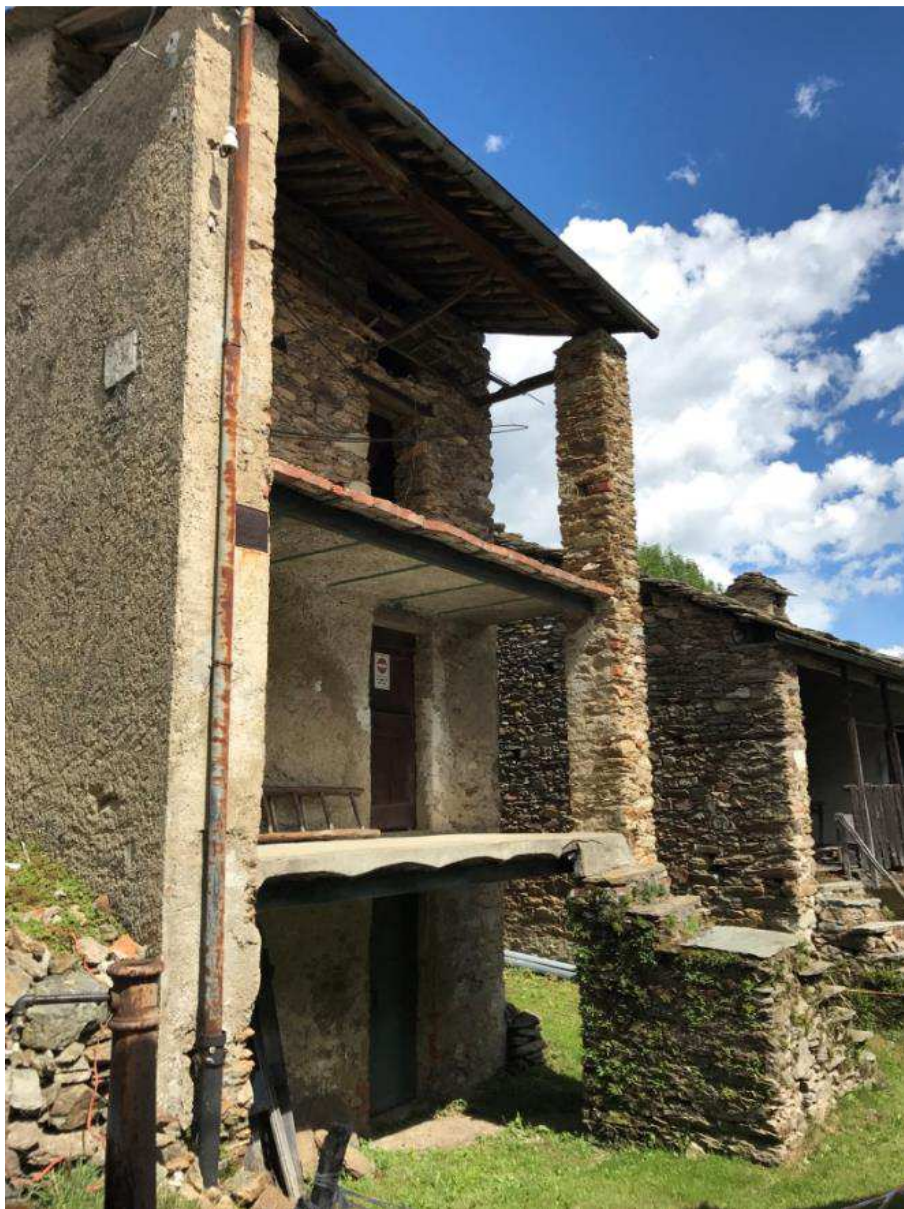
Figura 107 loggiato con colonne a forma di tupiun
