# **MANUALE PER IL RECUPERO E LA VALORIZZAZIONE DEI PATRIMONI AMBIENTALI RURALI del GAL Valli del Canavese**

## **Manuale per il recupero e la valorizzazione dei patrimoni ambientali rurali del GAL Valli del Canavese**

AOSTA, 2016

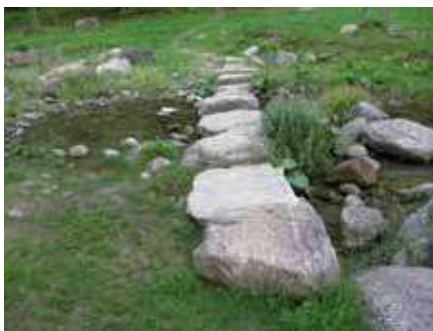
• **Guado in pietrame**

*Pietre di adeguata dimensione sono posate sul letto del ruscello. Questa semplice ma efficace tecnica è adatta a corsi d'acqua con limitata pendenza. Quando non è reperibile materiale pietroso, sono presenti tavole di legno, o tronchi affiancati.*

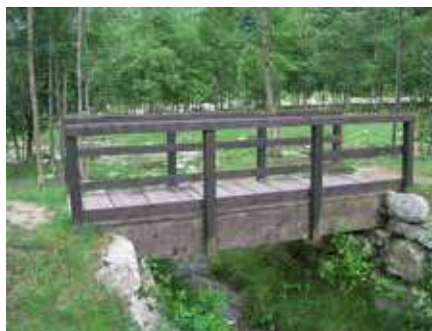
• **Passerella in legno**

*Con o senza parapetto, in legname squadrato o in tronchi, con spalle in muri di pietra a secco. Ne esistono diverse varianti. In genere sono costruite con due o più travi portanti longitudinali e assito in tavole trasversali. Il parapetto, se previsto, è in montanti squadrati o tondi, con una o due traverse e corrimano.*

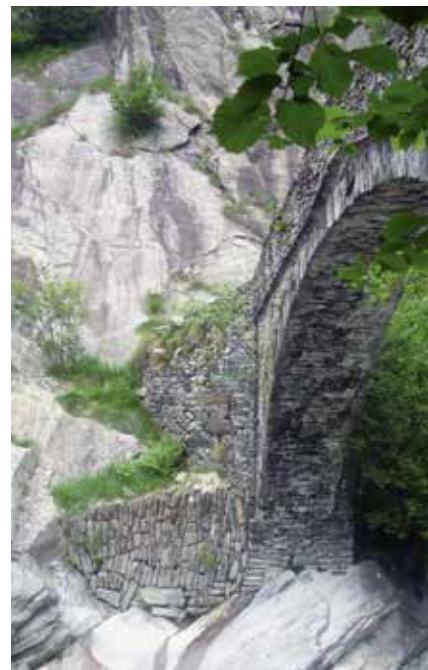
• **Ponti ad arco in pietra**

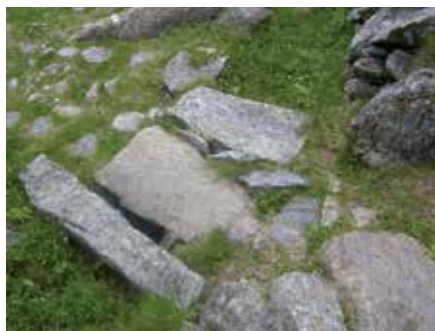
• **Drenaggio con canaletta**

Drenaggio di acque di scolo con canaletta in terra. Per evitarne il deterioramento da calpestio, sul sentiero sono poste semplici lastre di pietra irregolari. Il drenaggio di colatoi, rivoli d'acqua o acque meteoriche, evita i danni da ruscellamento, uno dei maggiori fattori di deterioramento dei percorsi.

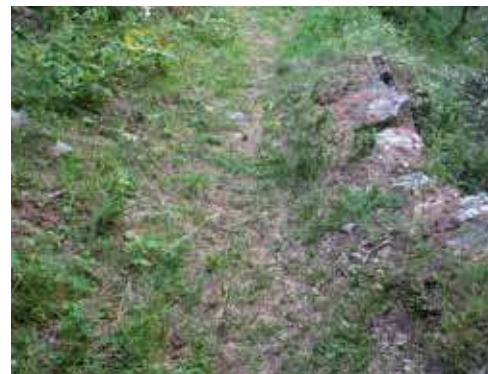
• **Sede viabile: pulizia del sedime**

*La vegetazione tende a invadere i tracciati, determinando in molti casi il restringimento della sezione: è questo uno dei fattori di maggior degrado dei percorsi. La manutenzione ordinaria è indispensabile. Il decespugliamento può essere accompagnato dalla regolarizzazione del piano di calpestio.*

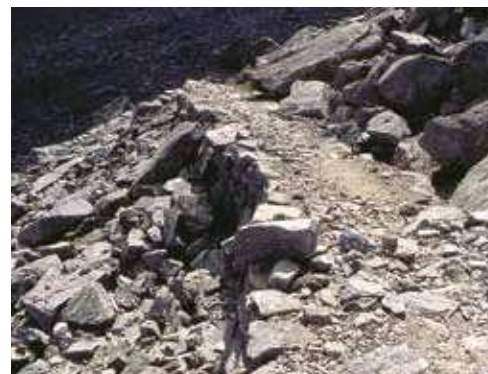
• **Sede viabile: eliminazione di massi**

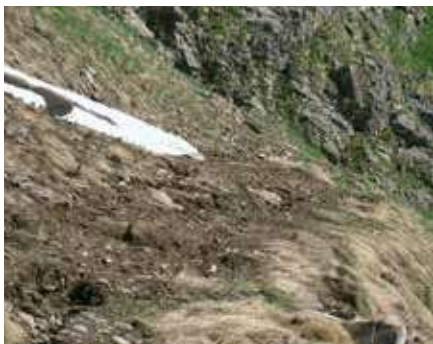
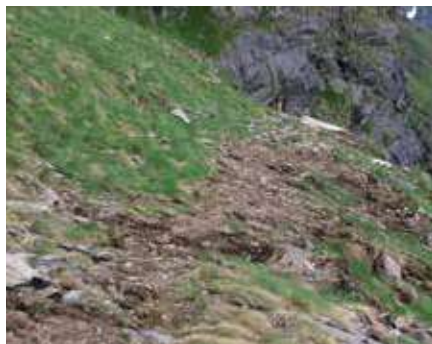
• **Sede viabile: esempi critici di degrado**

Due esempi critici di mancata manutenzione straordinaria di un sentiero dopo forti piogge. Il terreno, frammisto a pietre e pietrisco, scende dal pendio e invade la sede viabile, tendendo a riportare la naturale linea di pendenza del terreno. In questi casi è necessario agire con scavo verso monte e riporto a valle, per ripristinare la sede viabile. Sul ciglio verso valle è buona norma sistemare delle pietre, possibilmente di piatto, per l'azione di tenuta.

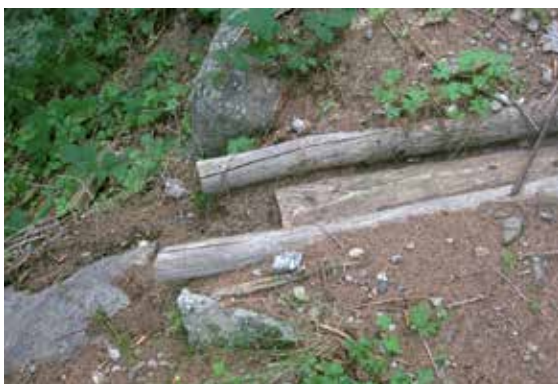
• **Canalina di drenaggio in legno**

La pulizia delle canaline va di pari passo con la sostituzione degli elementi deteriorati.

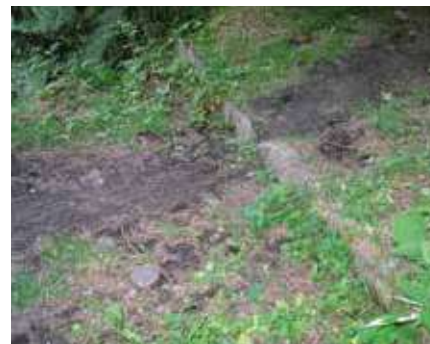
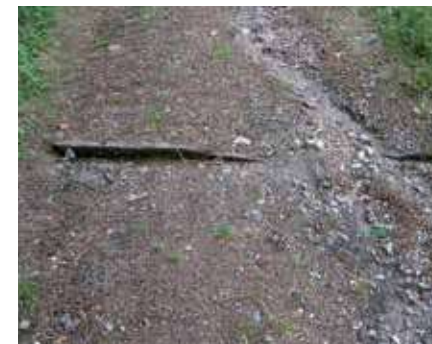
• **Taglioni in pietra di intercettazione e scolo delle acque: esempi critici**

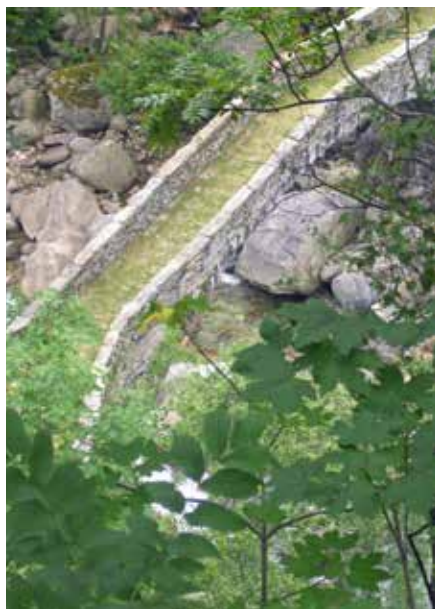
#### • Ponti storici

Intervenire sui ponti in pietra, talora settecenteschi, necessita di analisi approfondite, e le stesse modalità di esecuzione dei restauri, di ditte specializzate. Prima di ogni scelta è opportuna una accurata progettazione.

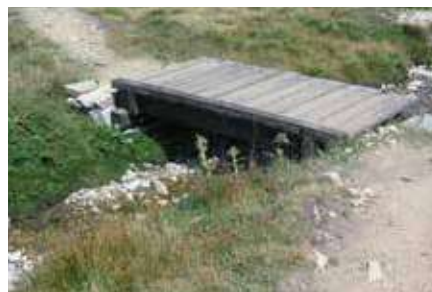
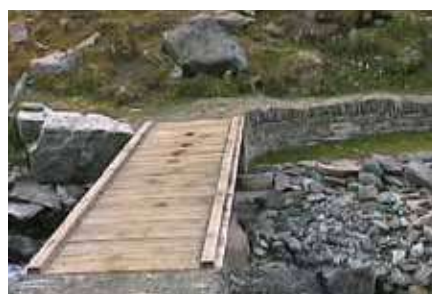
#### • Passerelle in legno

Quando le luci da superare lo consentono, le passerelle in legno sono una soluzione ottimale. Nei due casi riportati la tipologia si differenzia di poco, con travi portanti in legno (o con putrelle metalliche rivestite), e tavole di castagno o larice affiancate. In alta quota è opportuno distanziare le tavole per evitare il ristagno d'acqua causato dallo scioglimento della neve. Il ripristino riguarda soprattutto il tavolato di calpestio e i muri di spalla in pietra.

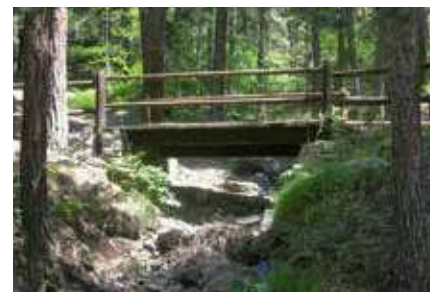
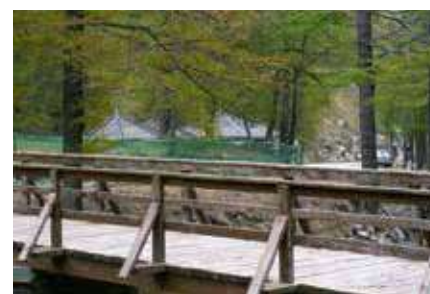
#### • Ponticelli in legno

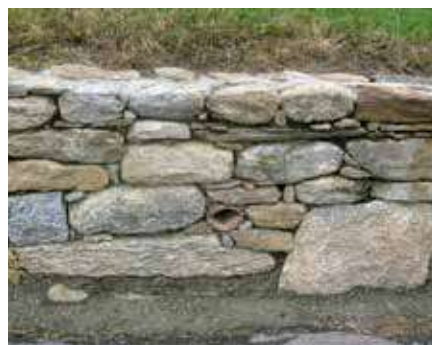
DISEGNO DA: MAINARDI-MAURINO-MOTTA, RIUSO  
E PROGETTO - GAL "ESCARTONS E VALLI VALDESI"

- se è necessario l'impiego del legante, realizzare il paramento in pietra a vista con giunti arretrati e scagliati con pietrame di pezzatura minuta;
- nel caso di completamenti o ripristini di muri in pietra a vista con legante, la stilatura dei giunti va eseguita con malta di calce, preferibilmente con l'aggiunta di prodotti, come l'ossido di ferro giallo, che attribuiscono all'impasto una colorazione simile all'originale;
- nei muri compromessi dall'intonaco, è necessaria la scrostatura per riportarli allo stato originario, che oltre alla qualità estetica della pietra ne migliora anche la traspirabilità;
- per specifiche esigenze strutturali il muro di contenimento può essere realizzato con una muratura controterra in calcestruzzo, da tenere all'interno dei piani di facciata, e con la muratura a secco come rivestimento strutturale nella parte a vista.
